Apsekotājs	SIA " Būvprojekts ", būvkomersanta reģ. Nr. 3195-R Mirdza Šmite , LBS sertifikāts Nr. 20-3618 ,Nr 20-4315	
<b>Tehniskās apsekošanas atzinums</b>		
Būves nosaukums, adrese	STRAUPES PAGASTA SPORTA ZĀLE Braslas iela 3, Straupe, Straupes pagastā, Pārgaujas novadā	
Pasūtītājs	Pārgaujas novada pašvaldība	
Apsekošanas uzdevums	<p>Sporta zāles vizuālā - tehniskā apsekošana un atzinuma izstrāde veiktajiem būvdarbiem, atbilstoši LBN 405-01 "Būvju tehniskā apsekošana" prasībām, nosakot:</p> <p>1.Sienu, pārsegumu, jumta ieseguma tehnisko stāvokli, tos vizuāli apsekojot un izvērtējot veikto darbu kvalitāti.</p>

Atzinums izsniegts	2014.gada jūlijs	
<b>1. Vispārīgas ziņas par būvi</b>

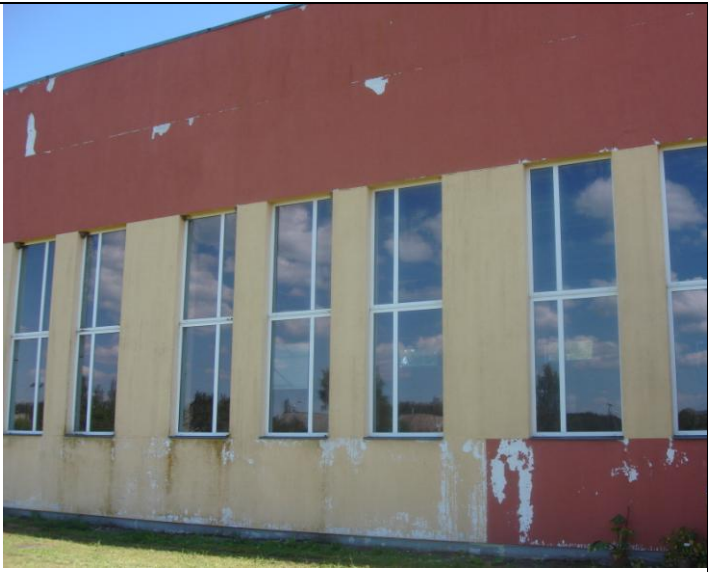
3.1.	Pamati un pamatne	Pamati – monolītā dzelzsbetonā. Vizuāli apsekojot, deformācijas netika konstatētas.	Līdz 10 %
3.2.	Nesošās sienas, ailu sijas un pārsedzes.	<p>Nesošās sienas keramzītbetona bloki, kas pēc tam siltināti un apmesti.</p> <p>Sporta zāles karkass ir dzelzsbetona kolonas ar metāla kopnēm.</p> <p>Vieglbetona sienas vietām plaisājušas, plaisas nelielas 1-2.5mm.</p> <p>Ārsienās būtiski novērotas siltumizolācijas slāņa deformācijas, atdalās apmetums un atsevišķās vietās parādās spraugas starp siltumizolācijas, putupolistirola plātnēm, kuras nav precīzi iestrādātas.</p> <p>Esošām ārsienām nav izpildītas prasība par ūdens tvaiku caurlaidību daudzslāņu būvelementā.</p> <p>Pašreizējai sienai ūdens tvaika pretestības gaisa difūzijas koeficients (Sd) aukstajā pusē ir aptuveni 3 reizes lielāks kā siltajā pusē. Saskaņā ar LBN 002-01 25.punktu siltajā pusē Sd jābūt vismaz piecas reizes lielākam kā aukstajā pusē.</p> <p>Esošā risinājuma sienā uzkrājas mitrums, kurš pakāpeniski deformēs sienu siltumizolāciju un radīs papildus siltuma zudumus.</p>	Sienas nesošā daļa līdz 30 % Siltumizolācija līdz 80%

<p data-bbox="570 747 1263 821">Ārsienu ārējās apdares līmjavu biezums neatbilst noteiktiem standartiem – 6 mm.</p>	
3.4	<p data-bbox="342 863 488 961">Starpstāvu , jumta pārsegumi.</p>	<p data-bbox="570 863 1263 1003">Pārsegumi palīgtelpu blokam izbūvēti saliekamā un monolītā dzelzsbetonā . Sporta zāles apjomam ar nesošām trapecveida metāla loksnēm.</p> <p data-bbox="570 1010 1263 1150">Atsevišķās vietās dzelzsbetona pārsegumam notikusi ūdens caurplūde, betons stipri samitrināts, vietām iespējams bojāts stiebrojums. Lai to precizētu jāveic stiebrojuma atsegšana.</p> <p data-bbox="570 1157 1263 1188">Vislielākā ūdens caurplūde notikusi pie virsgaismām.</p>

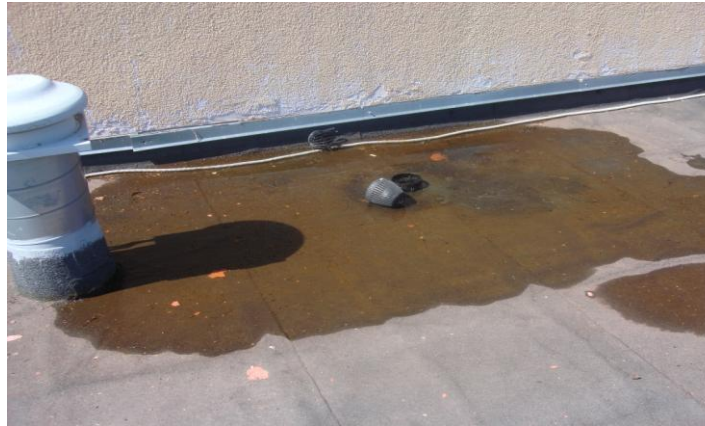
Jumta seguma pievienojumi vertikālām virsmām izpildīti tehniski nepareizi un ļoti nekvalitatīvi, šeit arī notiek nokrišņu caurplūde.

Mīkstajām segumam jāsniedzas min 30cm virs jumta seguma un jānobeidzas ar sienā iestrādātu skārda elementu.

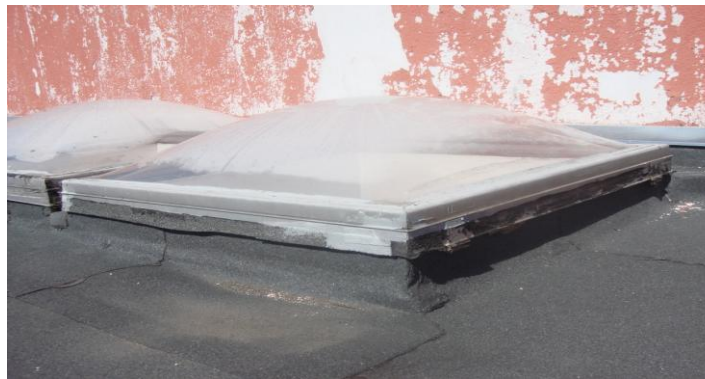
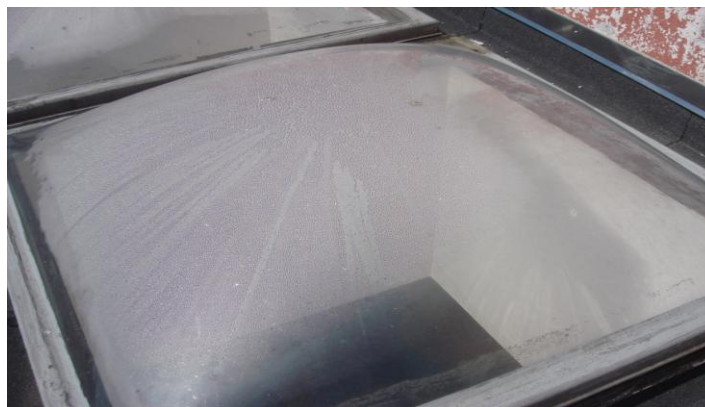
Vēl sliktāk ir jumtā iestrādātas virsgaismas, kur pēc vizuālās apskates konstatēts, ka virsgaismām nav pamatnes kārbas vai arī tās izvēlētas pēc augstuma neatbilstošas jumtam un netiek nodrošināta pareiza virsgaismu ekspluatācija.

<p>Virsgaismu aizsvīdumi liek apšaubīt izvēlēto virsgaismu siltumnoturību.</p>

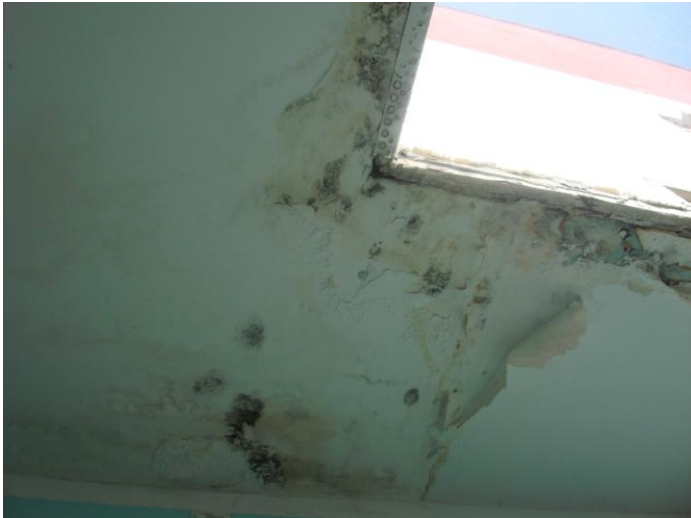
<p>Jumta segumā kā siltumizolējošais materiāls pielietots putopolistirols, kuram ir liels ūdens tvaiku pretestības faktors, kā rezultātā savietotā jumta siltumizolācijai jānodrošina atbilstoša vēdināšana caur vēdkanāliem siltumizolācijā, uz vietas siltumizolācijas ventilācija netika konstatēta. Uz jumta izvietoti vēdināšanas izvadi, kuri pēc pasūtītāja informācijas, izvietoti pēc objekta nodošanas ekspluatācijā. Tāpēc ir šaubas vai vēdināšana notiek kā paredzēts 28.2.p.LBN 002-01, 15 cm<sup>2</sup> uz katru norobežojošās konstrukcijas virsmas kvadrātmetru horizontālai gaisa šķirkārtai. Ja ir atkāpes no šī punkta, tad jābūt aprēķinam, kas apliecina, ka kondensāta uzkrāšanas bilance gada laikā nav pozitīva un nekaitē konstrukcijai.</p>

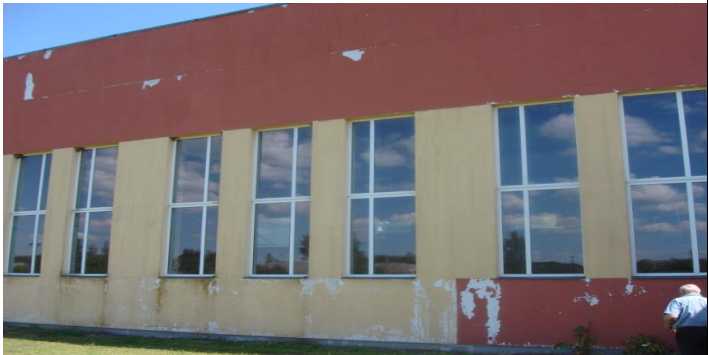
3.6.	Ārējā apdare un arhitektūras detaļas.	<p>Ārēja apdare ēkai veikta nekvalitatīvi. Vietām, sevišķi sporta zālei pagalma pusē un virs palīgtelpu jumta daļas, krāsa un apmetums atdalījies.</p>

Līdz 70%
